# ARGUS® Extensión: Herramienta de inspección de fibra

## Fiber Inspection Tool (FIT)

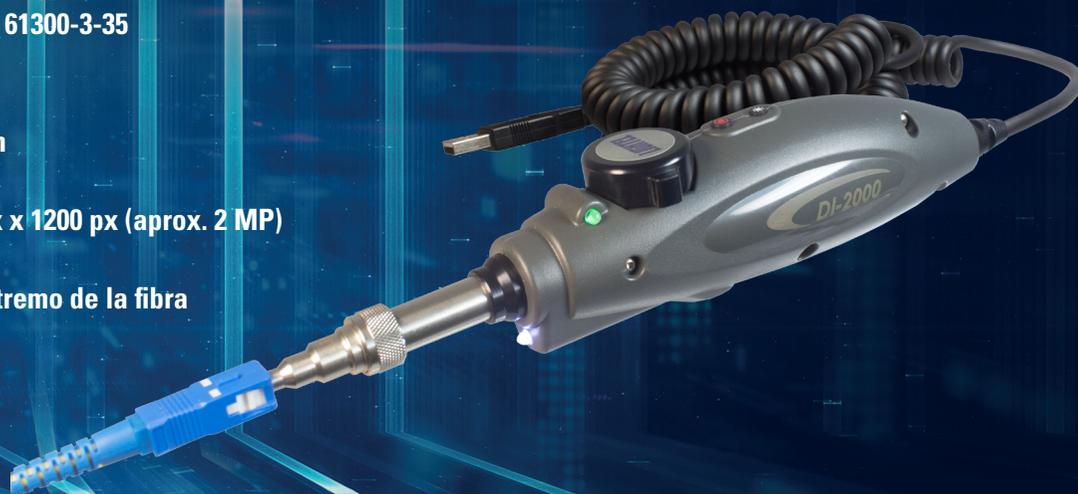
La herramienta de inspección es un microscopio de vídeo USB para el ARGUS®, facilitando la inspección para detectar arañazos y defectos en fibras ópticas. El software analiza la imagen de vídeo real y reconoce defectos como arañazos o partículas de tamaño a partir de 0,5 µm en las zonas individuales: núcleo, revestimiento, adhesivo y contacto. Estos se muestran claramente en una tabla.

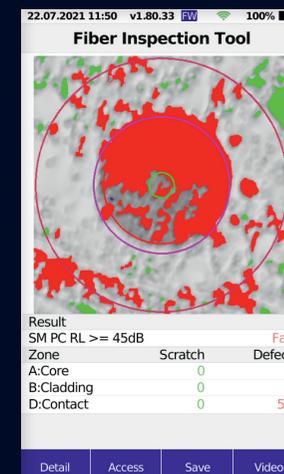
Imagen de vídeo con análisis de zonas

Zone	Defect Type	Count
A: Core	Defect 0 µm - 25 µm	0
Not allowed		0
B: Cladding	Defect 25 µm - 115 µm	2
No limit < 2 µm		0
5 between 2 µm and 5 µm		2
Not allowed > 5 µm		0
C: Adhesive	Defect 115 µm - 135 µm	0
No limit		0
D: Contact	Defect 135 µm - 250 µm	64
Not allowed > 10 µm		6
A: Core	Scratch 0 µm - 25 µm	0
Not allowed		0
B: Cladding	Scratch 25 µm - 115 µm	0
No limit <= 2 µm		0
Not allowed > 3 µm		0

Cuadro general Core, Jacket, adhesivo, contacto
